# **SİYANÜR LİÇİ İLE ALTIN MADENCİLİĞİ**

# GÜNCEL DURUM

Siyanürlü madencilik faaliyetleri 4 ana aşamadan oluşur: Arama, sıyırma ve patlatma, öğütme ve siyanürleme, atıkların depolanması. Madencilikğin tüm bu aşamaları doğa ve insan sağlığı için farklı tehditler içerir.

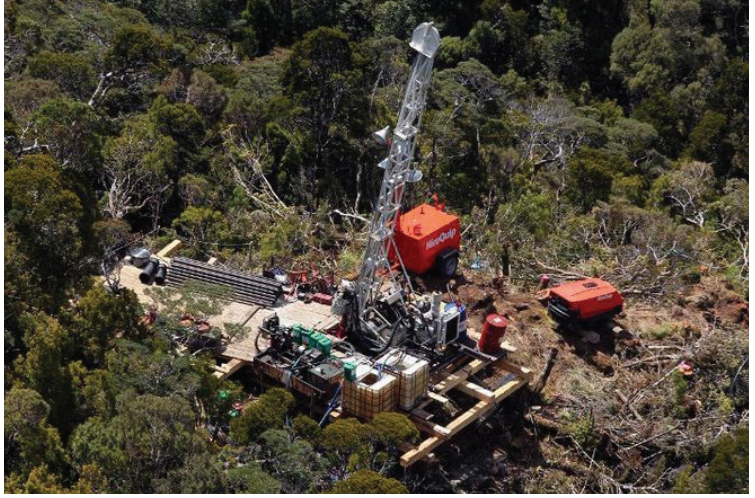
**Foto 2**

Altın arama faaliyetlerinden biri olan sondaj çalışmalarına bir örnek

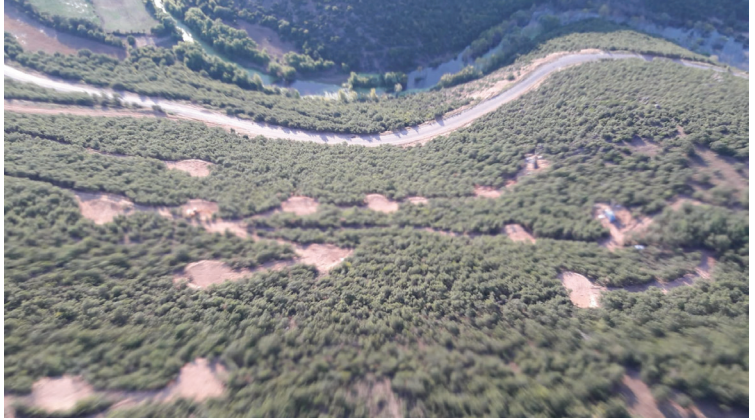
**Foto 3**

Balıkesir ili Balıya İlçesi'nde yapılan sondaj çalışması sırasında açılan sondajların orman alanında açtığı yaralar.

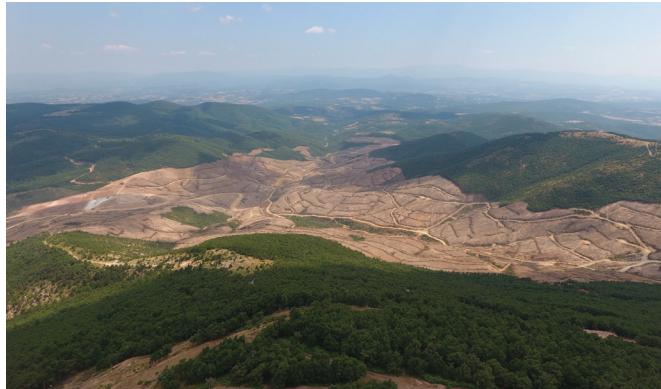
**Foto 4**

Çanakkale-Kirazlı  
Altın Madeni Projesi  
sıyırma işleminden  
bir görüntü.

Bir madenin varlığı belirlendikten sonra, madenin çıkarılacağı alanda ilk yapılan işlem sıyırmadır. Maden alanındaki üst toprak katmanını üzerindeki ağaçlar, çalılar kesilir, içinde canlıların da yaşadığı verimli toprak sıyırılır.

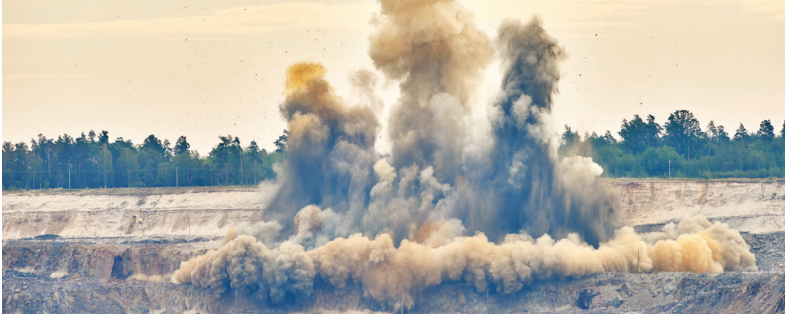
**Foto 5-6**

Açık ocak madencilik  
dinamitleme ve  
patlatma anından bir  
görünüm

Sıyırma işlemi tamamlandıktan sonra cevherin bulunduğu katmana kadar patlatmalar yapılır. Bu patlatma çalışmaları ana kayaların çatlak sisteminde değişime ve yer altı suyunun beslenmesinde azalmaya, madenin yakın çevresindeki arazilerde toprak kaymalarına, yerleşim yerlerindeki binalarda çatlaklara, yoğun miktarda toz ve gürültüye neden olur.

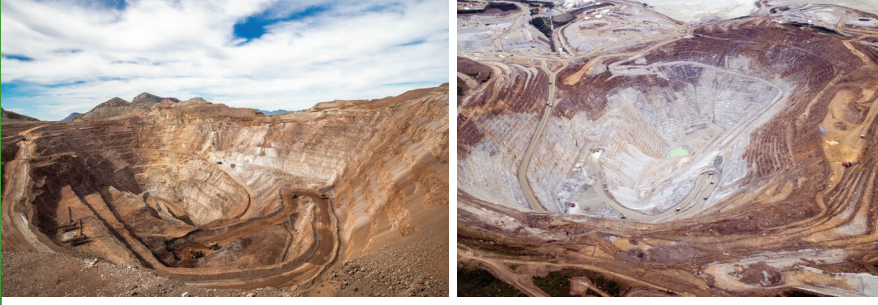
**Foto 7-8**

Altın madeni çukurlarından örnekler

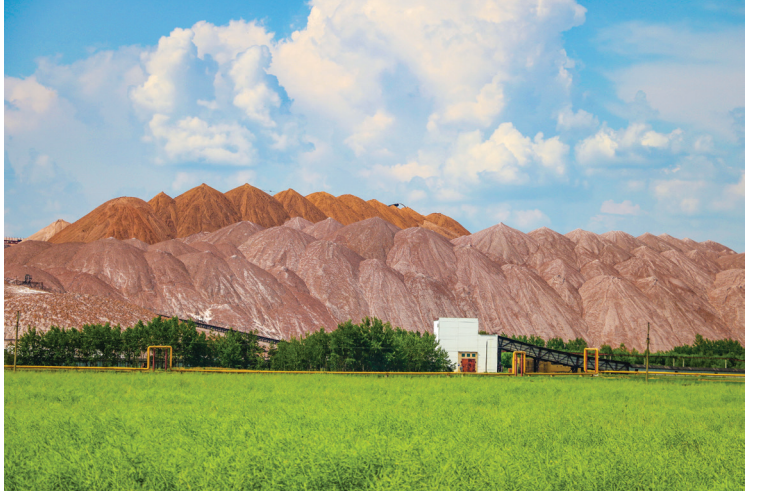
**Foto 9**

Pasa dağından bir görünüm

Atık kaya ve toprağın çevre açısından yarattığı en büyük tehlike asit maden drenajıdır. Asit maden drenajı içinde demir, sülfür gibi mineralleri bulunduran kayaların havadaki oksijen ve nem/su ile temasından oluşur. Bu temasta yüzeyden asitli su akışları meydana gelir. Bu sular tatlı suların ve toprağın kirlenmesine neden olur.<sup>10</sup> Toprak kalitesini düşürür, tarımsal üretimi aksatır ve su ve toprakta çok canlıların ölümüne neden olur.<sup>11</sup>

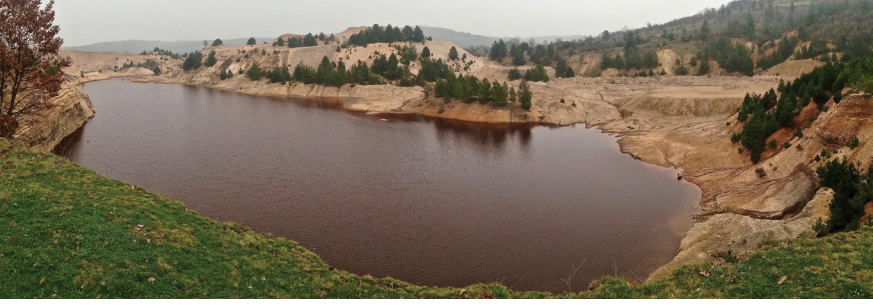
**Foto 10-11**

Asit maden gölü ve  
asit maden drenajı.

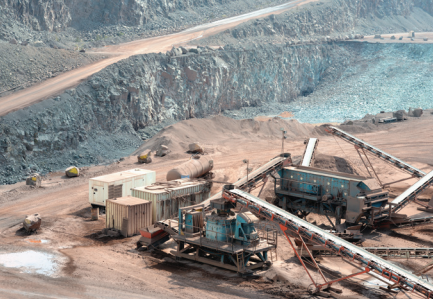
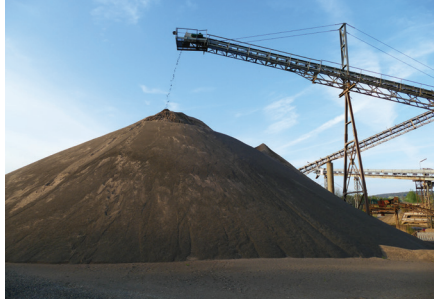
**Foto 12-13**

Kaya ve toprak (cevher) içinden mikroskobik büyüklükteki altının elde edilebilmesi için kaya ve toprak öğütülerek çok küçük taneciklere dönüştürülür ve bantlarla siyanürleneceği alana (liç) taşınır.

Cevherin öğütülmesi ve liç alanına  
yığılması

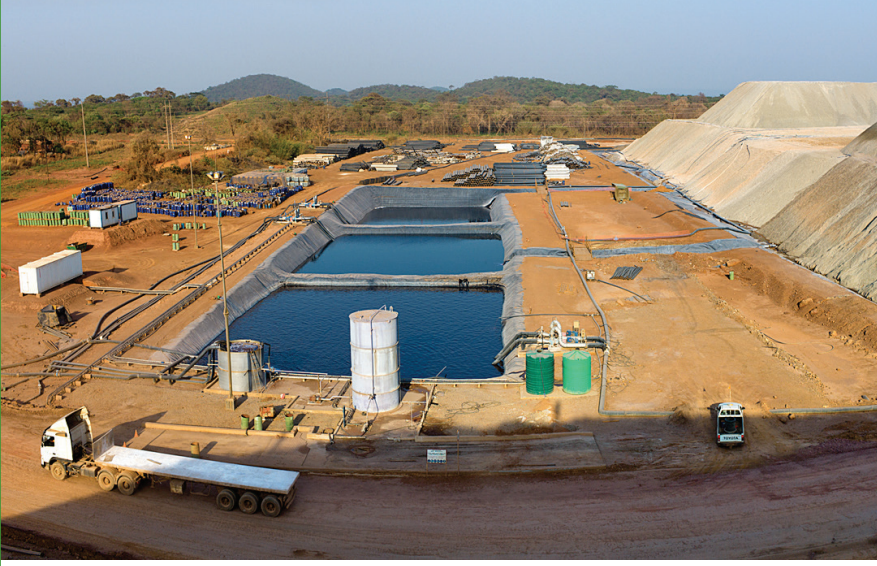
**Foto 14**  
Siyanür liçi ile  
liçleme.

Burada altın siyanürlü su ile yıkanarak cevher içinden ayrılır. Altının siyanürle yıkanması işlemine siyanür liçi adı verilir. Siyanür liçi tank liçi (kapalı ortamda siyanürleme) ve yığın liçi (açık ortamda siyanürleme) olarak adlandırılan iki farklı teknikle uygulanır. Liçlemede hangi tekniğin seçildiği ekonomik ve teknik süreçlere bağlıdır. Madencilik için tank liçi, yığın liçinden daha maliyetli bir tekniktir ve liçlemede genellikle yığın liçi tercih edilir.

Yığın liçi yönteminde açık ortamda, geniş alanlara yayılan öğütülmüş cevher yağmurlama sistemiyle siyanürle yıkanır. Bu işlem yaklaşık 6-8 hafta sürer. Büyük miktarda su tüketimine sebep olan bu uygulama sırasında kullanılan siyanür cevher içindeki altını ayırır. Bir yerde altın madeni işletmek orada sadece su varsa mümkündür. İklim değişikliğine bağlı kuraklıkların etkin olduğu ülkemizde maden çalışmaları su için kirleticiliğin dışında yüzey ve yer altı sularının azalmasında da etkili olur.

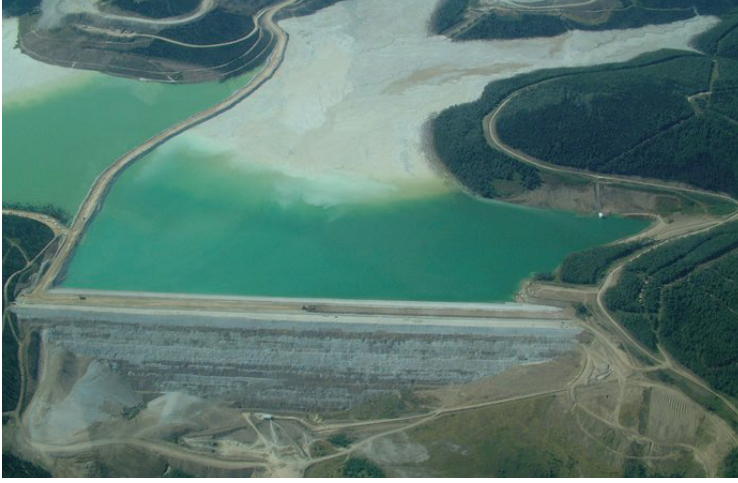
**Foto 16**

Cevher siyan rlendikten ve i indeki altın ayrıldıktan sonra geriye kalan siyan rl  toprak/bal ık su ile yıkanır ve atık i indeki siyan r oranı azaltılmaya  alıřılır. Bu iřlemin ardından atıklar atık maden barajı veya atık havuzunda depolanır.

Atık maden barajı

Bu atık içinde altın olmayan fakat içinde hala siyanür, birçok ağır metal ve kimyasal barındıran bir yapıdır. Ağır metal ve kimyasal yüklü atıklar tıpkı siyanürleme alanlarında olduğu gibi depo alanlarındaki jeomembran sızıntıları, taşkınlar ve baraj çökmesi kazalarıyla da tatlı suya ve toprağa karışır.<sup>14</sup> Birleşmiş Milletler Çevre Programına (UNEP) göre dünyada son 30 yılda 70'ten fazla ciddi atık maden barajı kazası yaşanmıştır. Bu kazalarda binden fazla insan hayatını kaybederken, bir o kadarı yaralanmış, onlarca insan kaybolmuştur, milyonlarca insan temiz içme suyuna, sağlıklı gıdaya ulaşmada sıkıntı yaşamıştır.

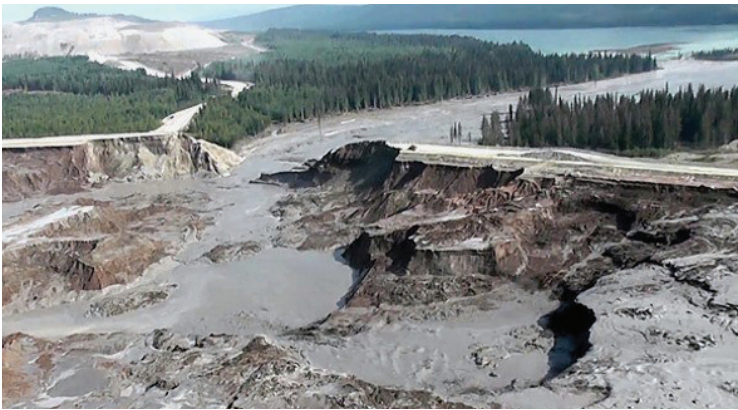
**Foto 17**

Atık maden barajı  
yıkılmış seddesinden  
bir görüntü.

Polley Dağı-Kanada,  
4 Ağustos 2014
